PSL-3604 – доработка аппаратной части

Платы rev. 1

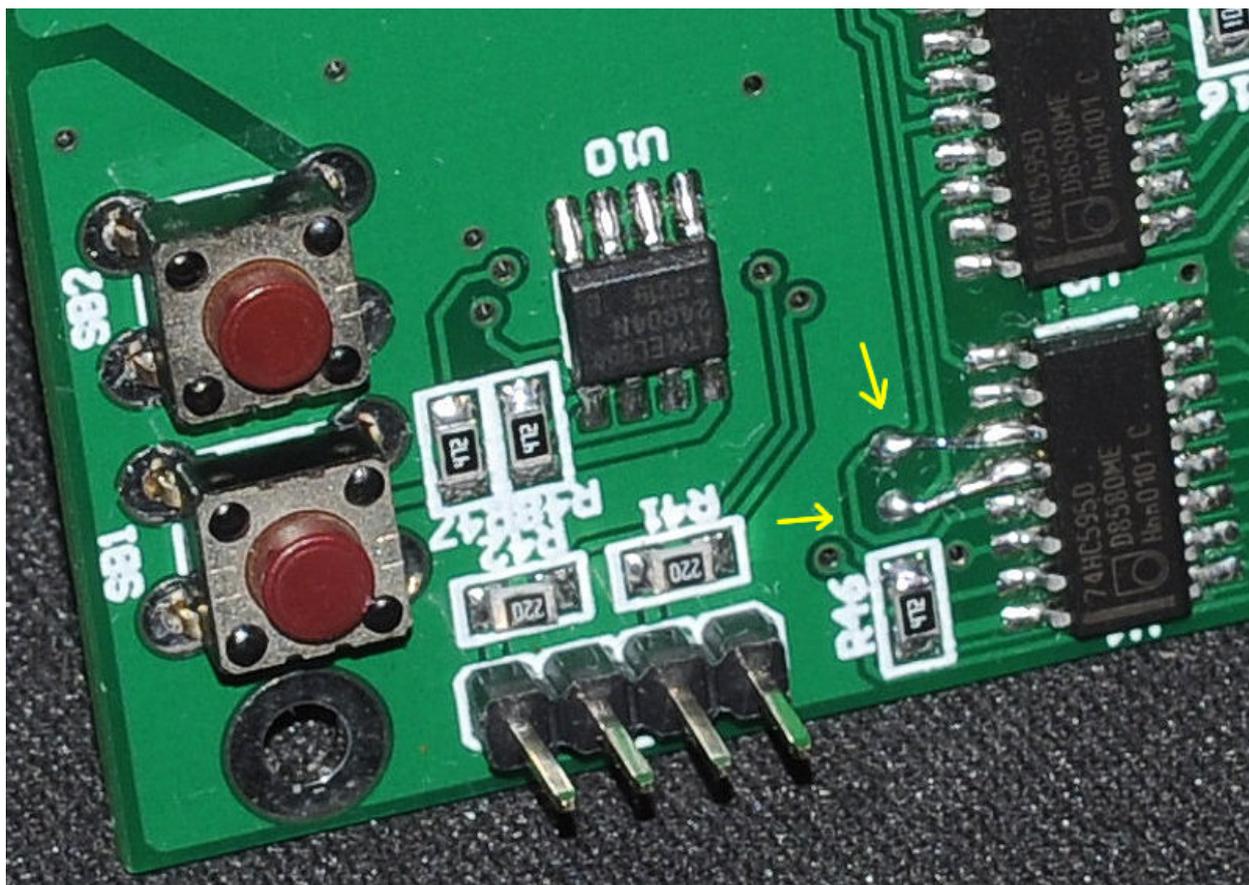
Рис. 1.

1. В схеме передней панели ошибка – перепутаны выводы 11 и 12 регистра U4. Исправляется перемычками, рядом находятся нужные переходные отверстия (рис. 1). Перед установкой перемычек дорожки выводов 11 и 12 обрезаются.

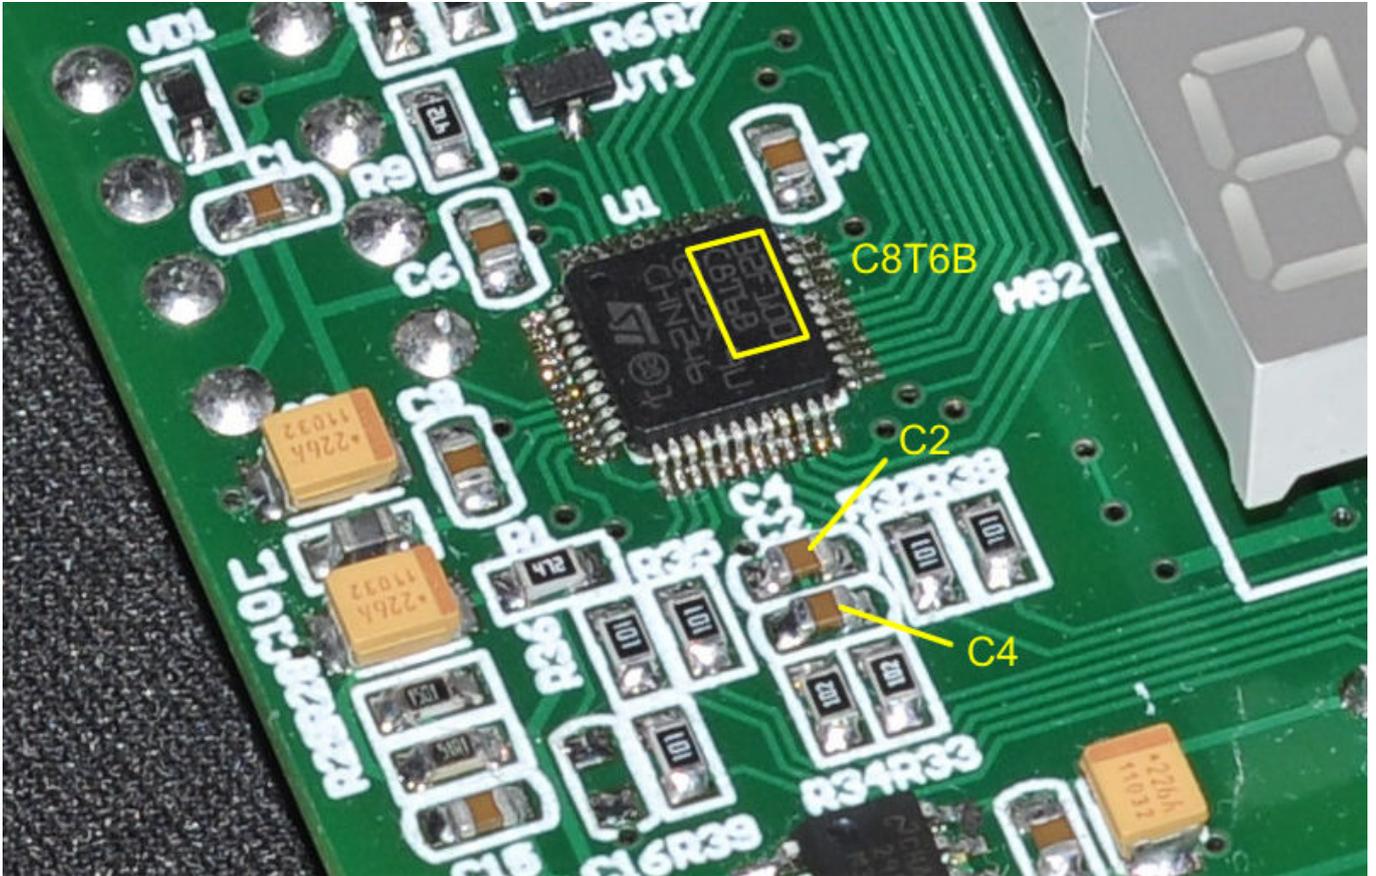
Рис. 2.

2. Процессор заменен на STM32F100C8T6BB (рис. 2).
3. Присутствовала ошибка АЦП на несколько единиц. Исправляется заменой на входе АЦП емкостей C2 и C4 на 220 пФ (рис. 2).
Объяснение тут: <http://leoniv.livejournal.com/194681.html>

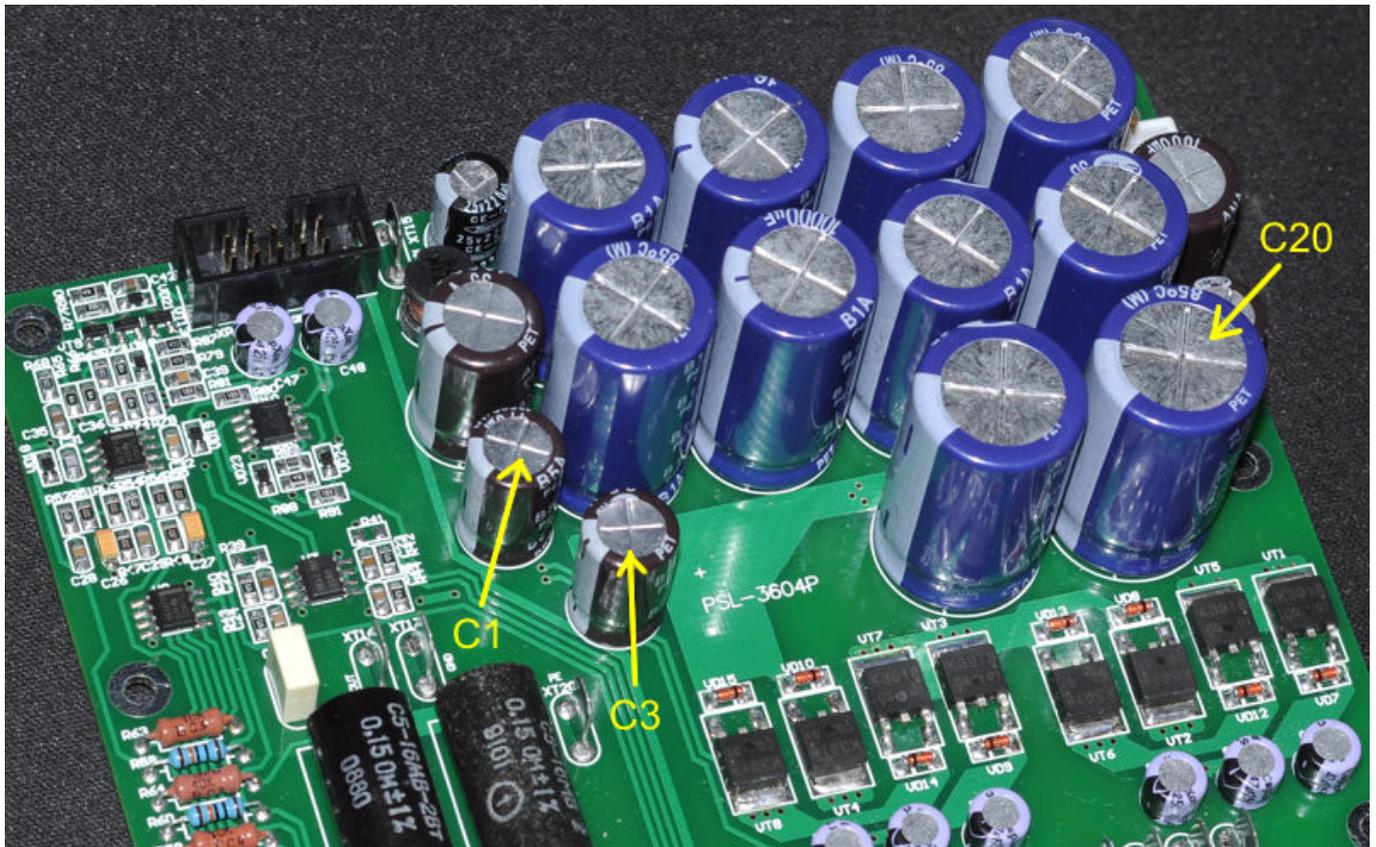
Рис. 3.

4. Напряжение на конденсаторе C20 около 48 В, что близко к максимальному (50 В). Заменить конденсатор C20 на 2200 мкФ х 63 В (рис. 3). Такая замена требуется лишь в том случае, если примененный трансформатор обеспечивает такое высокое напряжение. Для более низковольтных версий БП замена не требуется.
5. Напряжение на входе стабилизатора -5 В слишком высокое (около 20 В). Нужно заменить конденсаторы C1 и C3 на 47 мкФ х 100 В (рис. 3). Напряжение при этом уменьшается примерно до 13 В, что нормально.

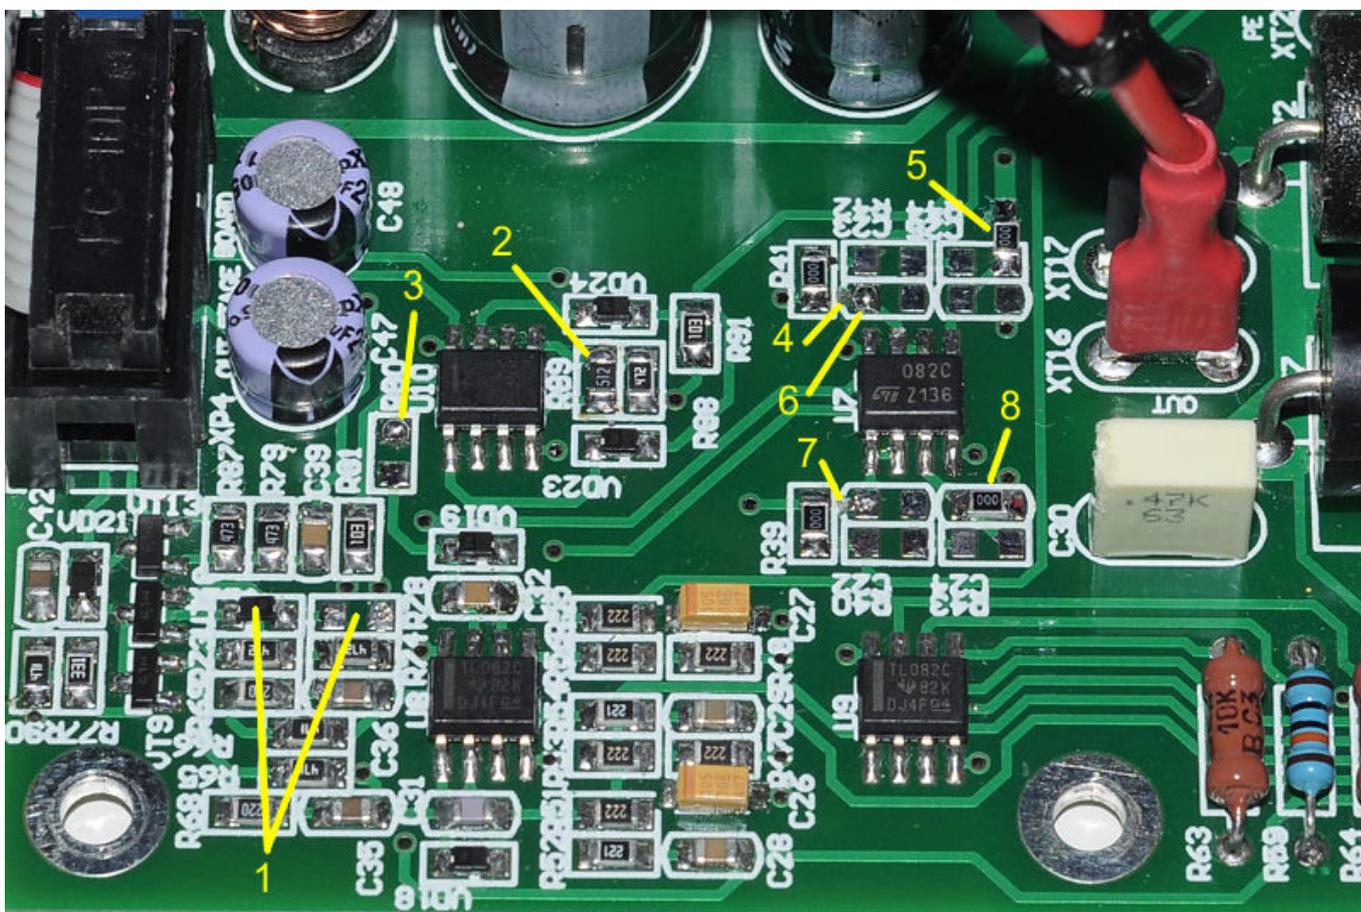
Рис. 4.

6. Удалить компоненты VD20, R78 (номер 1 на рис. 4). Достаточно удалить один из компонентов, диод я не удалял. В принципе, они не очень и мешают, но и пользы особой нет. Компоненты вводились для уменьшения выброса вниз, который наблюдался при резком уменьшении напряжения при некоторых значениях емкости нагрузки. Но выброс совсем небольшой (порядка 100 мВ), смысла бороться нет.

7. Заменить R89 на плате power на 5.1 кОм для правильного детектирования состояния втекающего выходного тока (номер 2 на рис. 4). Тут получились разногласия с симулятором, он слишком оптимистично оценивает максимальный размах напряжения на выходе ОУ.

8. Для детектирования состояния Unregulated вход компаратора U10 (LM358) нужно отключить от выхода усилителя ошибки тока – удалить R80 (номер 3 на рис. 4). На площадке R80 сверлится отверстие, сквозь которое паяется перемычка, соединяющая вывод 2 U10 с полигоном GNDA. Доработка не обязательная, с ней БП будет сигнализировать о ситуации, когда не в состоянии поддерживать напряжение на выходе (например, из-за просадки сети).

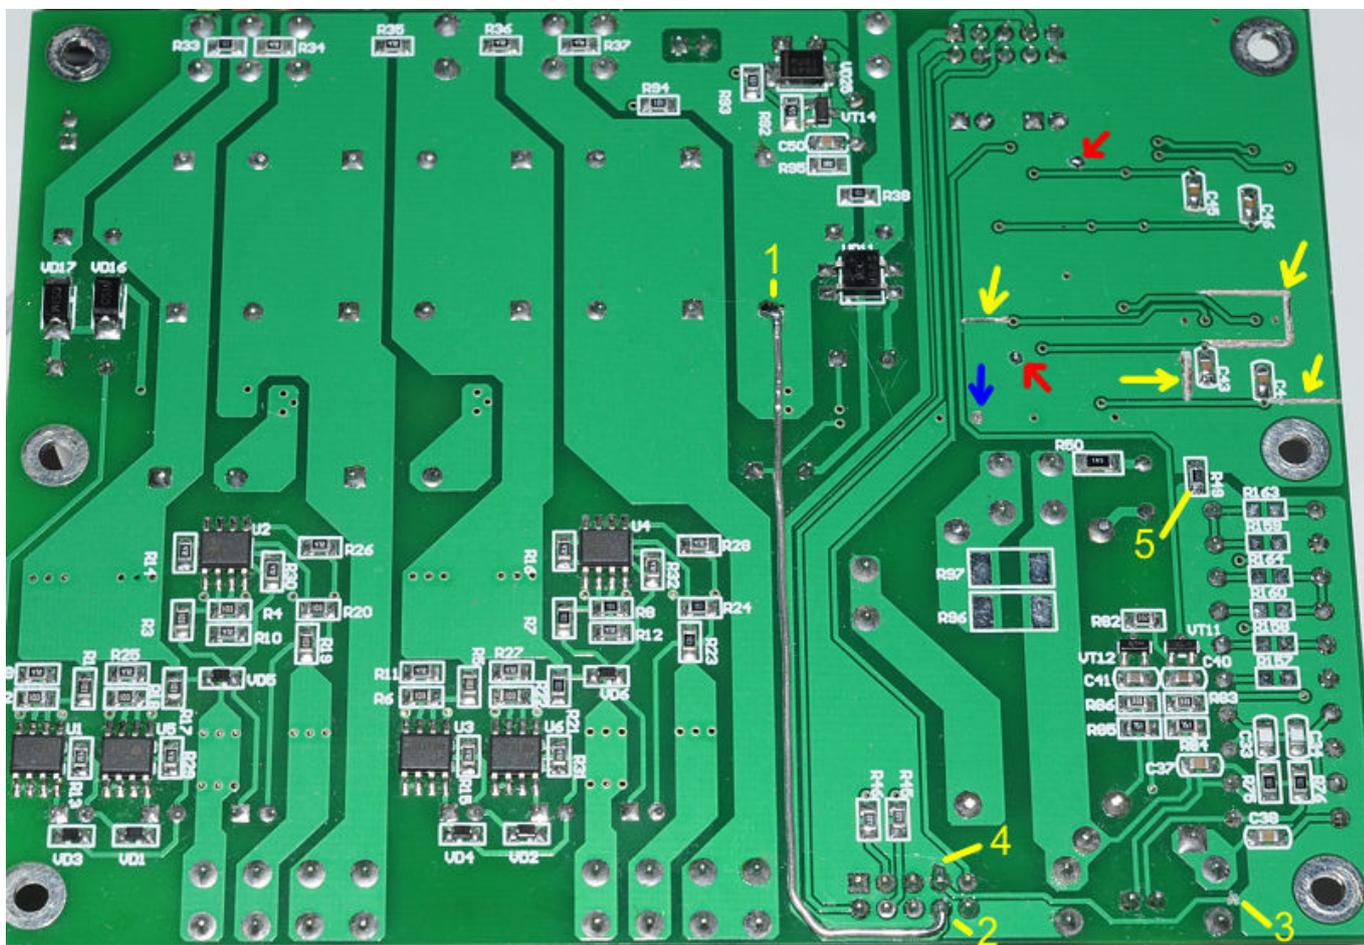
Рис. 5.

9. Делитель напряжения COM на плате передней панели обладает слишком высоким выходным импедансом, поэтому наблюдается ошибка измерения тока и напряжения. Для устранения ошибки необходимо добавить на выход делителя повторитель на ОУ. Для этого можно задействовать ОУ фильтра ЦАП. В данном случае активный фильтр не нужен,

достаточно пассивной RC-цепочки, которая присутствует. Переделок требуется много: запаять перемычки обхода фильтров R39 и R41, предусмотренные на разводке; проводники, идущие от этих перемычек на выводы 1 и 7 U7, нужно обрезать (номер 4 и 7 на рис. 4); элементы фильтров R40, R42, R43, R44, C22, C23, C24, C25 нужно удалить; вывод 5 U7 соединить перемычкой с широкой дорожкой (номер 5 на рис. 4); переходное отверстие, на котором окажется вывод перемычки, раззенковать с обратной стороны платы (синяя стрелка на рис. 5); на площадке C23 просверлить отверстие, сквозь которое перемычка соединит вывод 7 U7 с полигоном на той стороне платы (номер 6 на рис. 4); установить перемычку с вывода 5 U7 на COM (номер 8 на рис. 4). На обратной стороне платы нужно разрезать проводник COM (номер 3 на рис. 5); соединить контакт 7 разъема с полигоном (номер 4 на рис. 5); установить вместо резистора R49 перемычку (номер 5 на рис. 5); разрезать полигон AGND так, чтобы C26, C27 оказались подключенными к COM, в то время как C43, C44 должны остаться на AGND (желтые стрелки на рис. 5). Красными стрелками на рис. 5 показаны места пайки перемычек через проделанные отверстия в плате.

10. Для уменьшения помех от динамической индикации до уровня шумов можно добавить перемычку из медного провода диаметром 0.8 мм между контактом 8 разъема (GNDD) и отрицательным выводом конденсатора C18 (точки 1 и 2 на рис. 5).

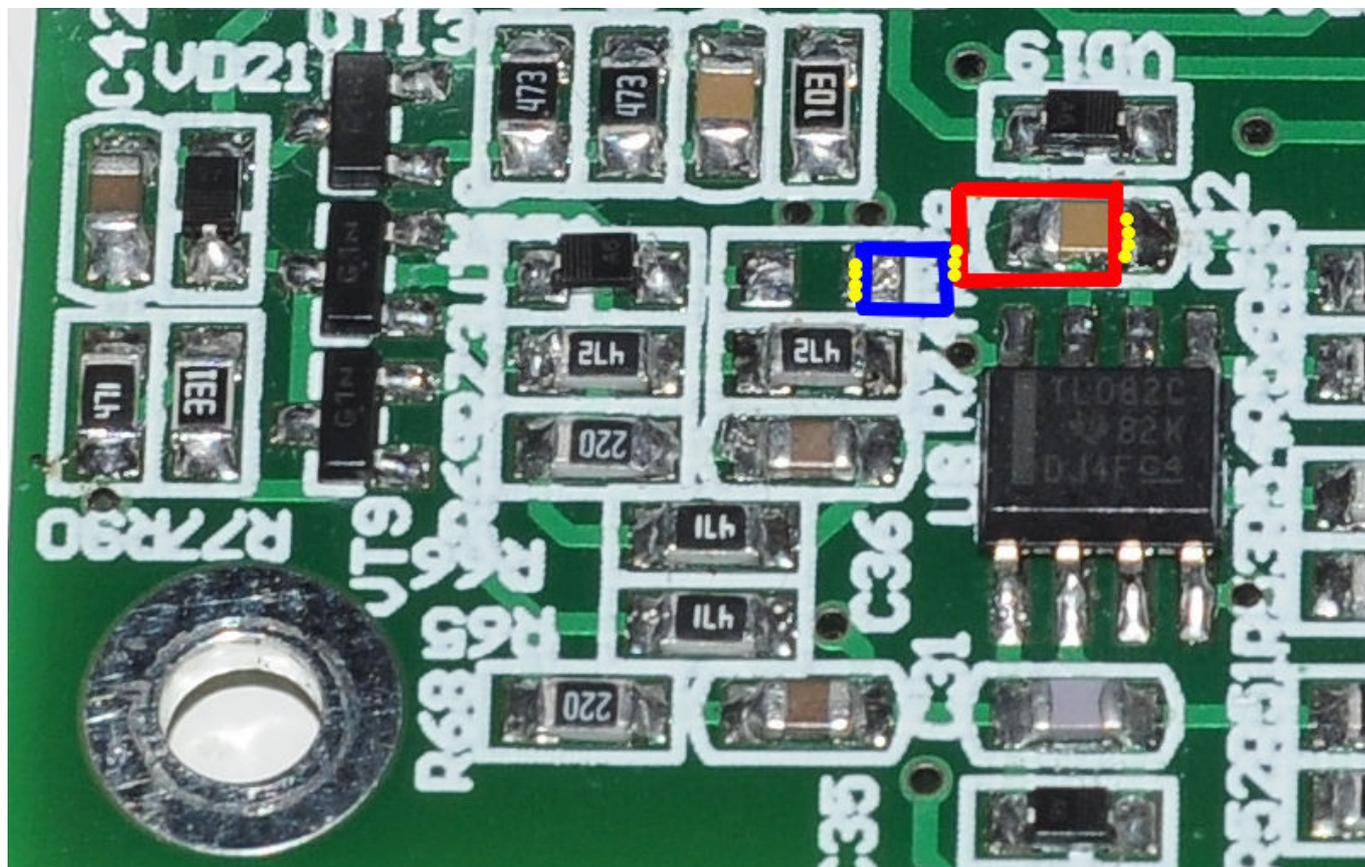
Рис. 6.

11. При переходе между двумя уровнями стабилизации тока наблюдается выброс. Для его устранения нужно добавить цепочку R98 10 кОм и C51 1 нФ. Вначале на плате над C32 монтируется резистор R98 размера 1206 (показан красным цветом на рис. 6), к нему подпаивается C51 размера 0805 (показан синим цветом на рис. 6), который вторым выводом паяется на площадку для R78.

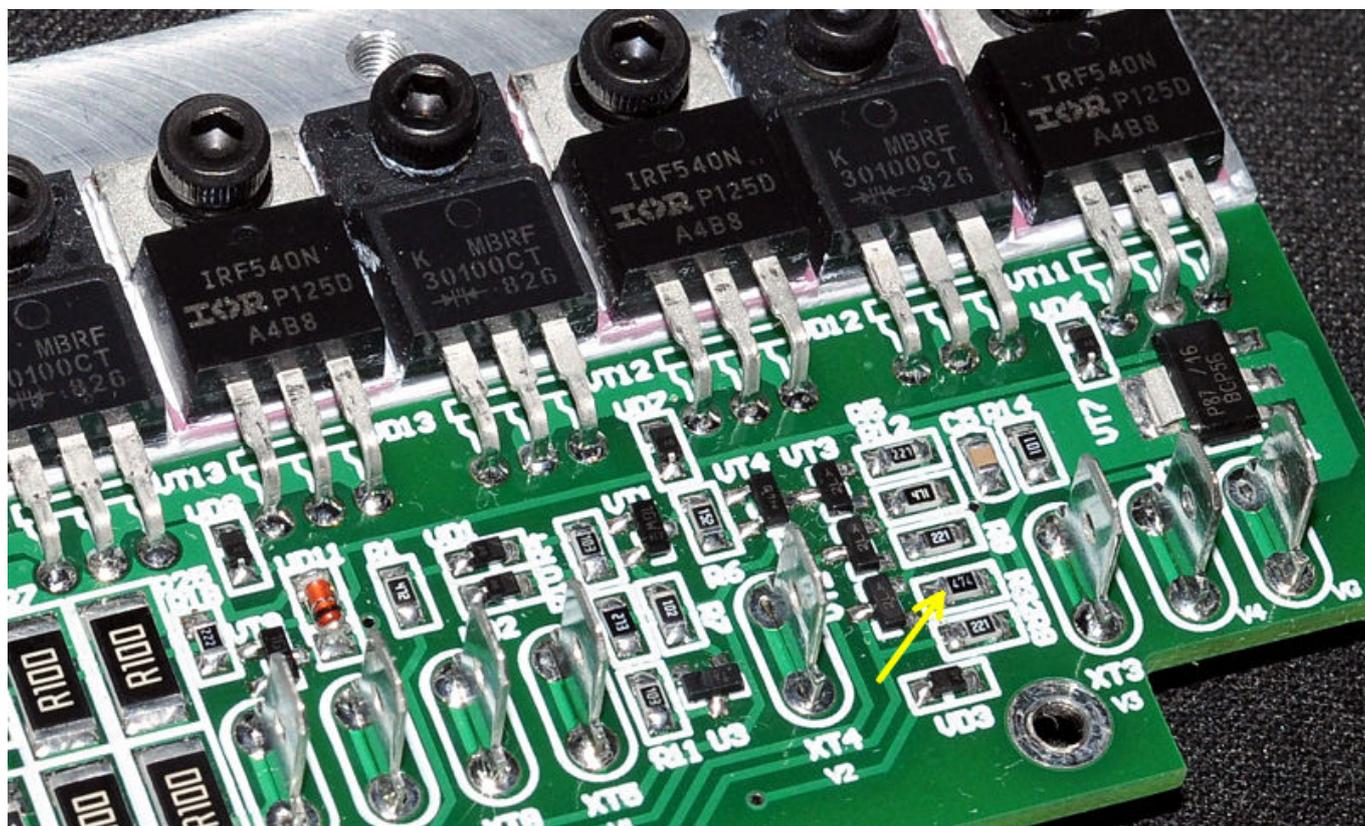
Рис. 7.

12. При выдергивании сетевой вилки на выходе наблюдается выброс до 10 В. Для его устранения нужно уменьшить номинал резистора R32 на плате выходного каскада до 47 кОм (рис. 7).

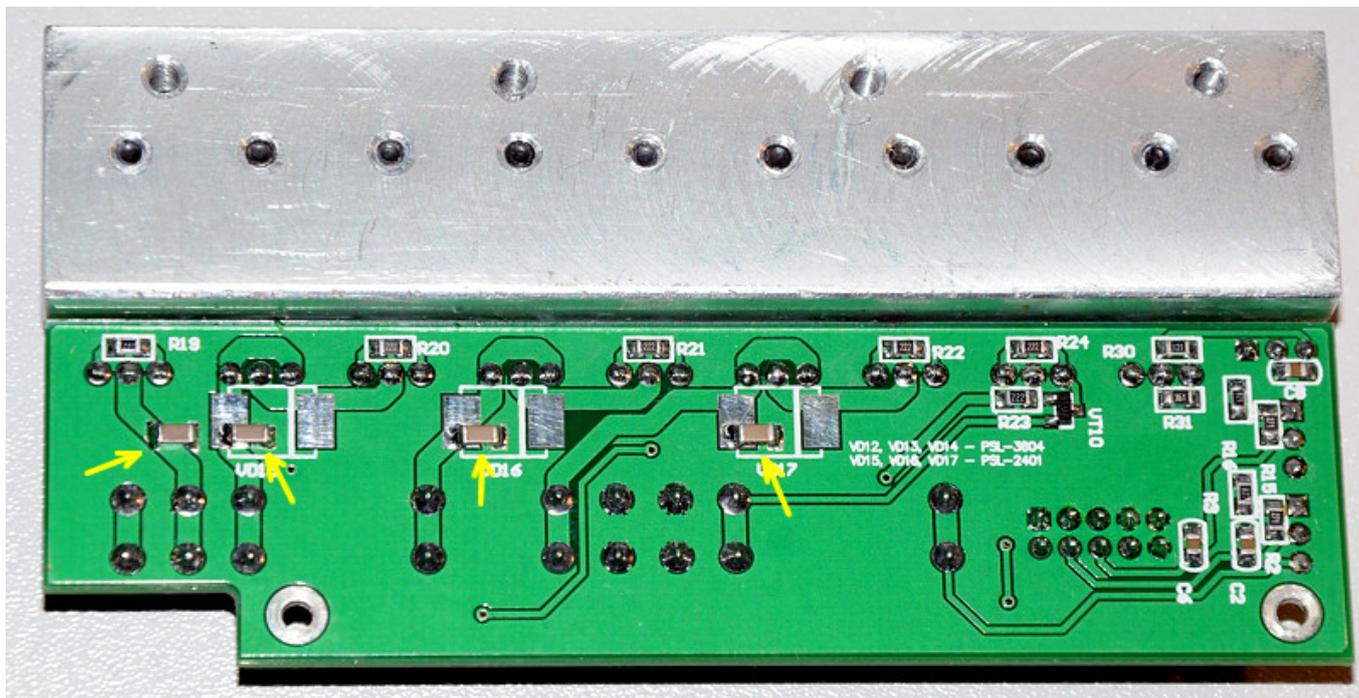
Рис. 8.

13. При некоторых условиях на выходе БП наблюдается генерация малого уровня (десятки мВ). Для ее устранения нужно на плату выходного каскада добавить емкости 0.1 мкФ 100 В (размер 1206) с уровней питания V1, V2, V3, V4 на землю (рис. 8).

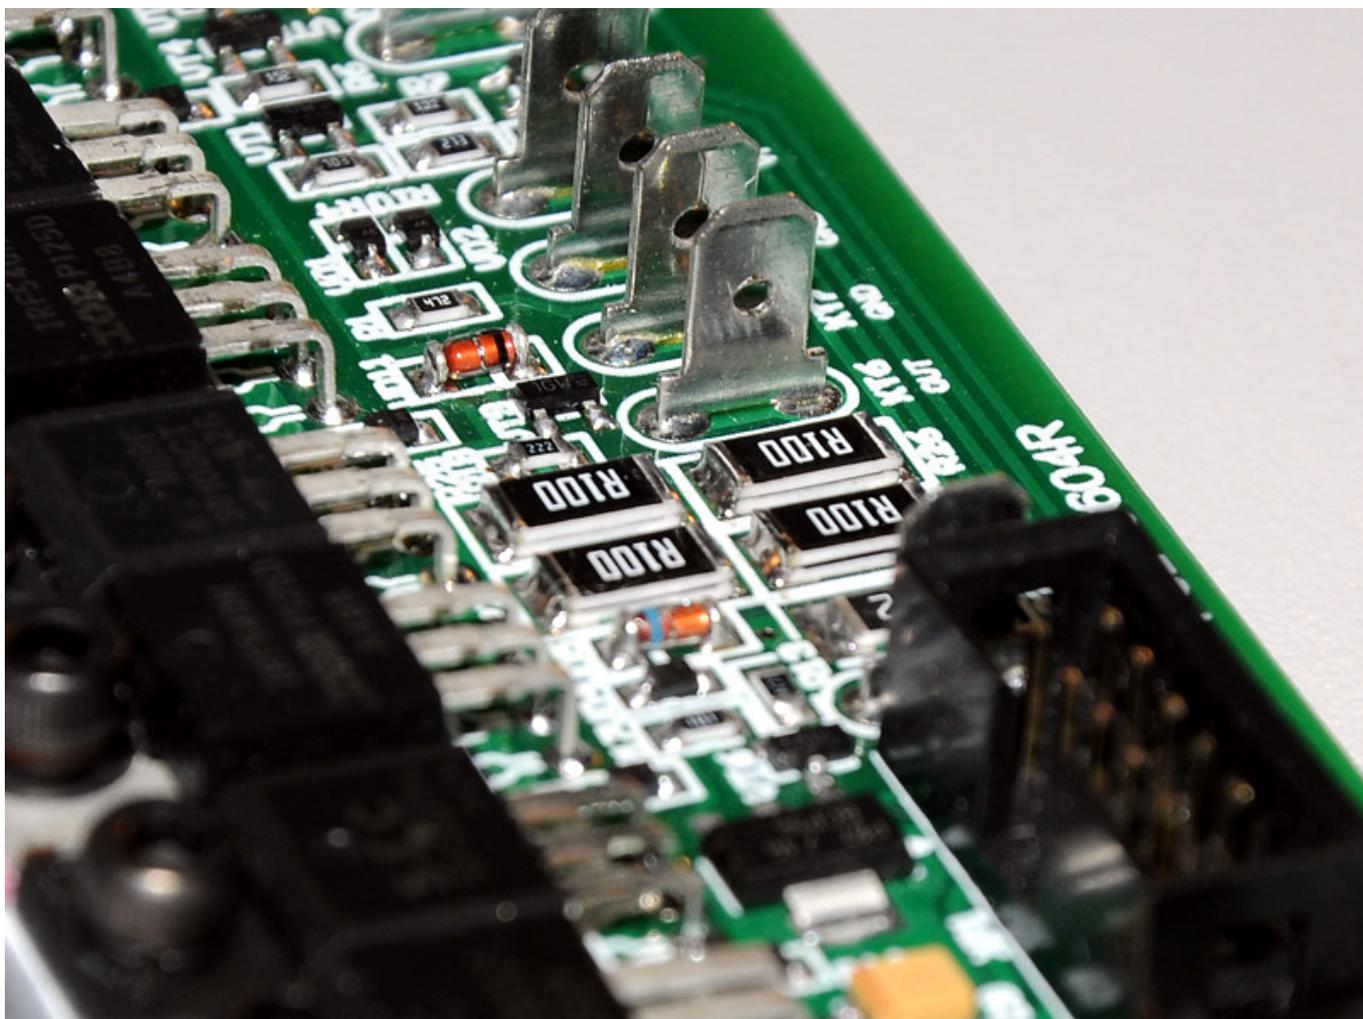
Рис. 9.

14. Параллельно резисторам R25 – R28 на плате выходного каскада установил параллельно еще по одному такому же резистору (рис. 9). В итоге мощность рассеяния снизилась до приемлемой величины.

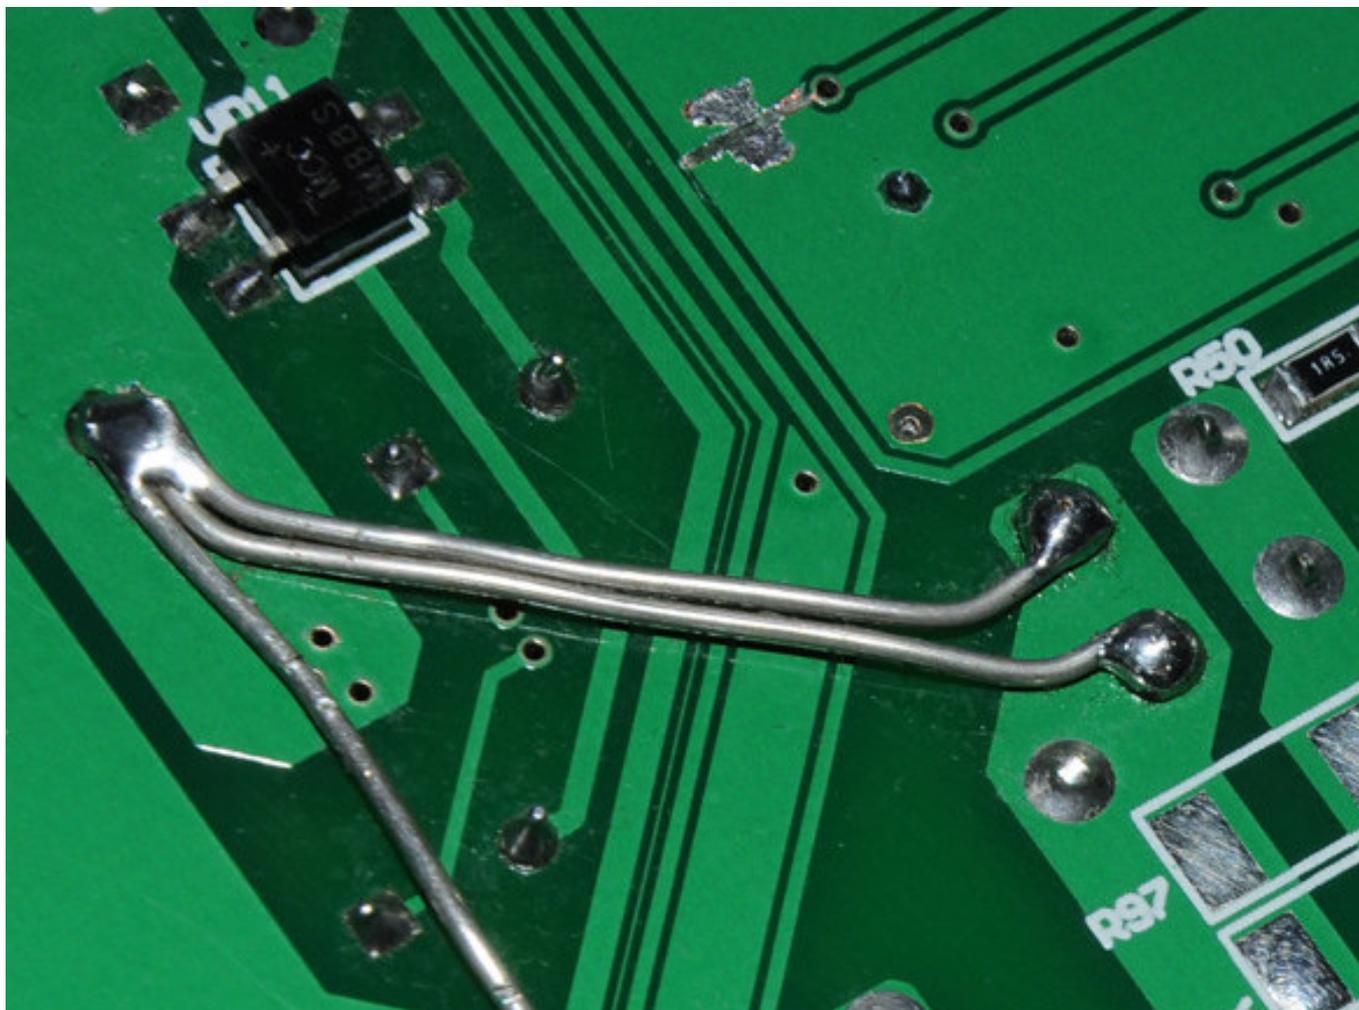
Рис. 10.

15. **Доработка не обязательная** - для уменьшения напряжения помех на сигнале COM относительно GND, соединить клемму XT17 (GND) на основной плате с полигоном силовой земли («минус» конденсатора C18) (рис. 10).

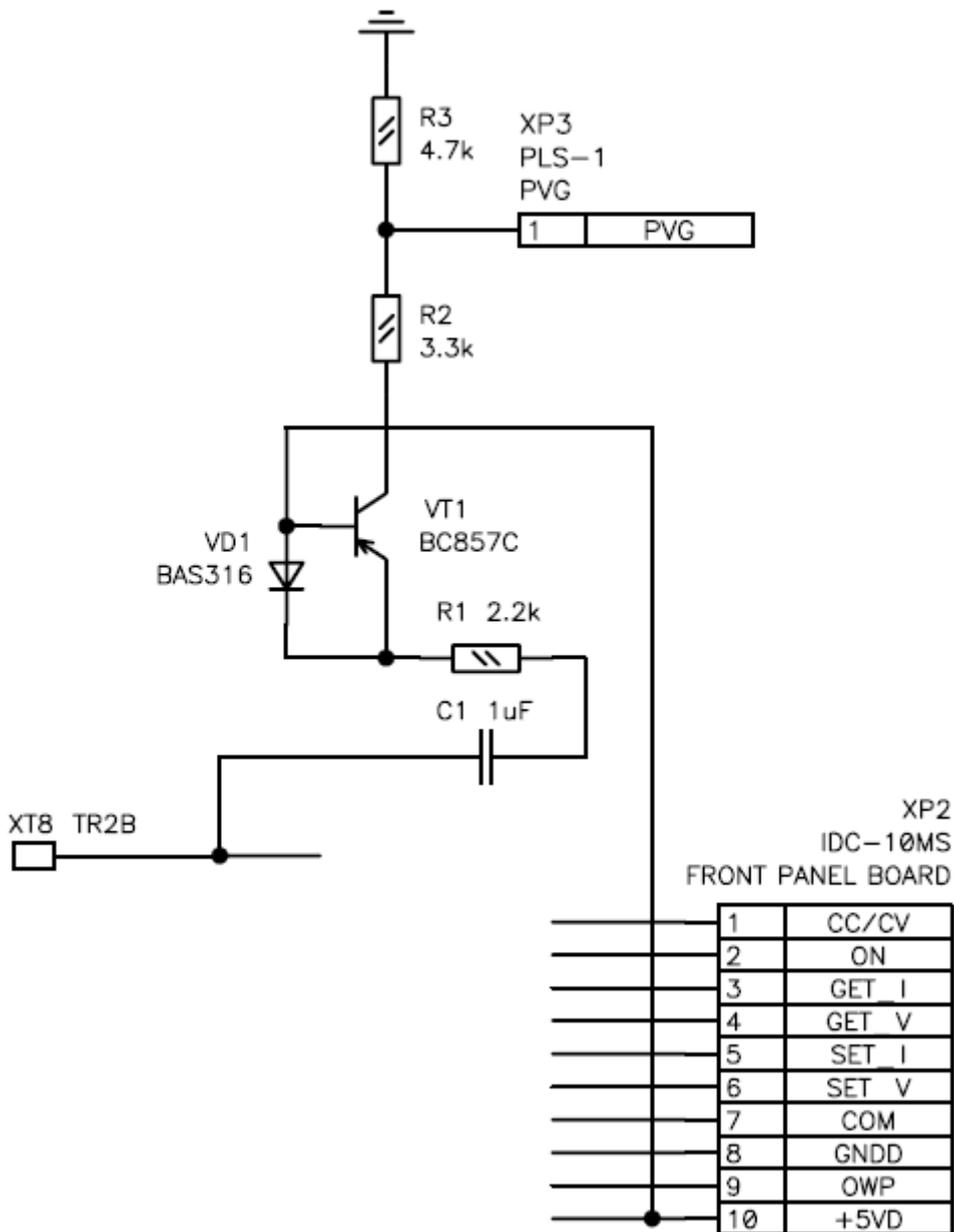
Рис. 11.

16. **Доработка не обязательная** - при выключении питания на дисплее мигают всякие ненужные значения, звуковой излучатель пищит. Чтобы устранить проблему, нужно добавить схему детектора питания (рис. 11). Собирается схема любым способом монтажа на основной плате (рис. 12). Выход этой схемы заводится на штырек, далее проводом (рис. 14) подключается к штырьку на плате передней панели. Он запрессовывается в отверстие диаметром 0.7 мм, просверленное в точке, отмеченной на рис. 13. Штырек соединяется перемычкой с выводом 33 (PA12) контроллера (рис. 15).
