# Kraftstoffmomentanverbrauchsanzeige

eine Seite von <http://www.wartburgpeter.de>

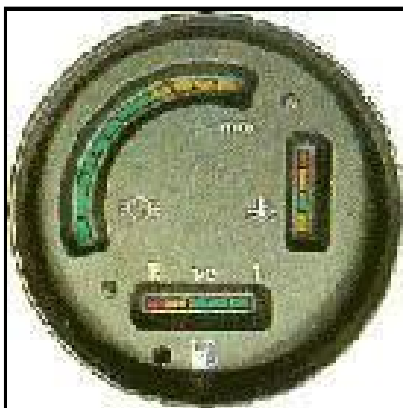
Das Kombinationsinstrument vereinigt drei Anzeigefunktionen, deren einzelne Meßwerte über rechteckige, farbige Lichtemitterdioden (LED) angezeigt werden. Die Helligkeit paßt sich automatisch den Lichtverhältnissen der Umgebung an. Durch einen rechts neben der Lenksäule am Armaturenbrett angebrachten Kippschalter können die Anzeigen abgeschaltet werden.

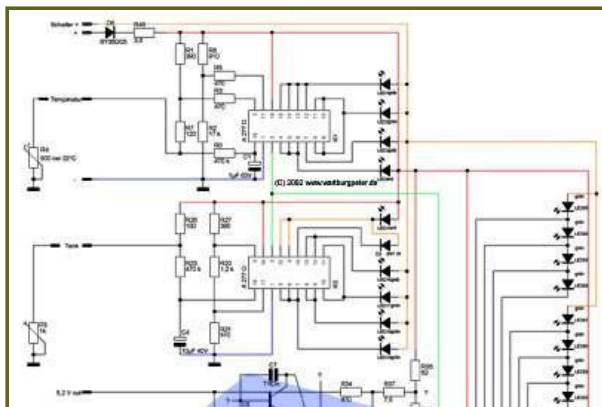
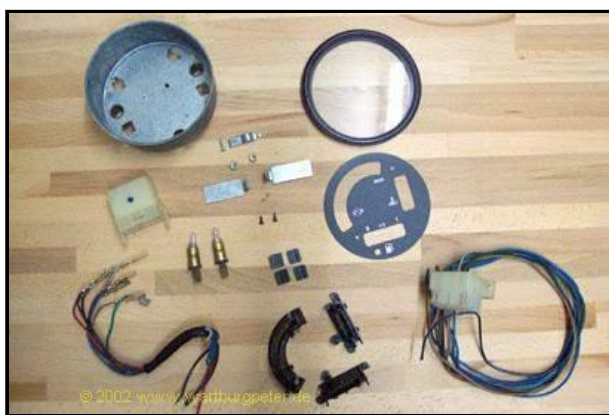
Die einzelnen Teile.

Die Kabelfarben können von Gerät zu Gerät unterschiedlich sein; nicht nur zwischen Stecker und Buchse.

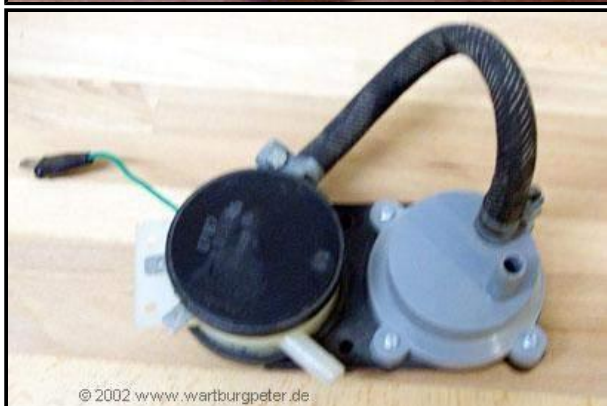
Durchflußmengengeber vom Wartburg. Im Unterschied zum Trabant, gibt es hier eine Dämpfungskammer. Die ist erforderlich wegen der Benzinpumpe.

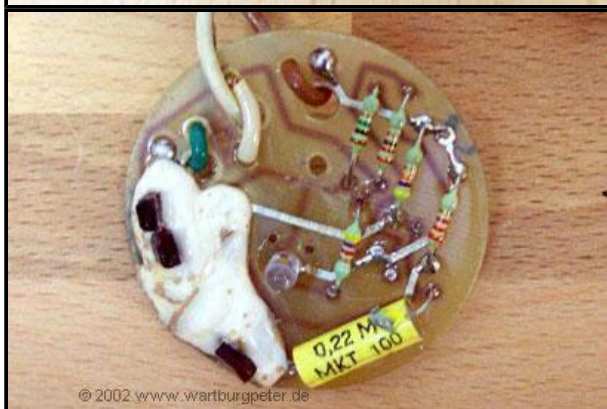
Die Platine, die sich im Durchflußmengengeber befindet, sieht nach Jahren meist sehr verdreckt aus.

Nicht im Bild zu sehen ist das Gegenstück der Lichtschranke, die IR Diode, die über kleine Drahtbrücken mit dieser Platine verbunden ist. Häufigste Ursache für Defekte:

- Verwechslung der Anschlüsse
- Verwechslung mit dem Anschluß der Scheinwerferhöhenkontrolle
- Kabelbruch
